## INFORME DE EVALUACIÓN DEL EVENTO DE FLORACION DE MICROALGAS EN EL LAGO DE COATEPEQUE - SEPTIEMBRE DE 2012

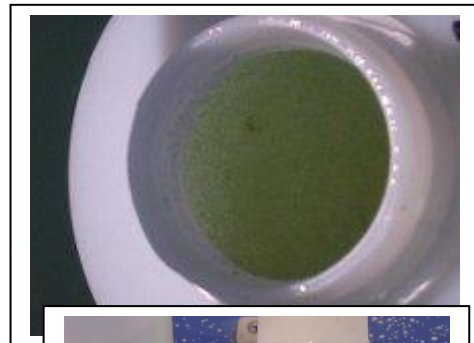
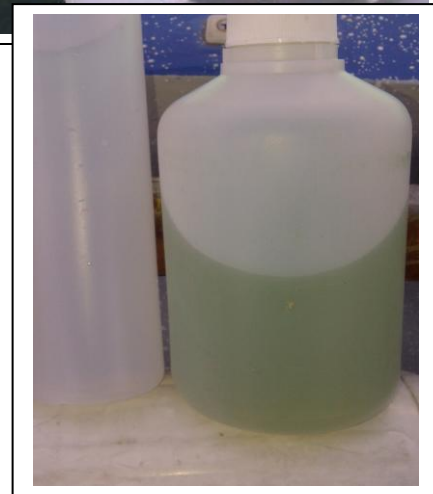
La coloración normal del lago varía de azul cristalino a azul profundo, sin embargo, en la última semana, el Lago de Coatepeque ha presentado coloración turquesa que se ha extendido a la totalidad del espejo de agua en un lapso de 4 días aproximadamente.

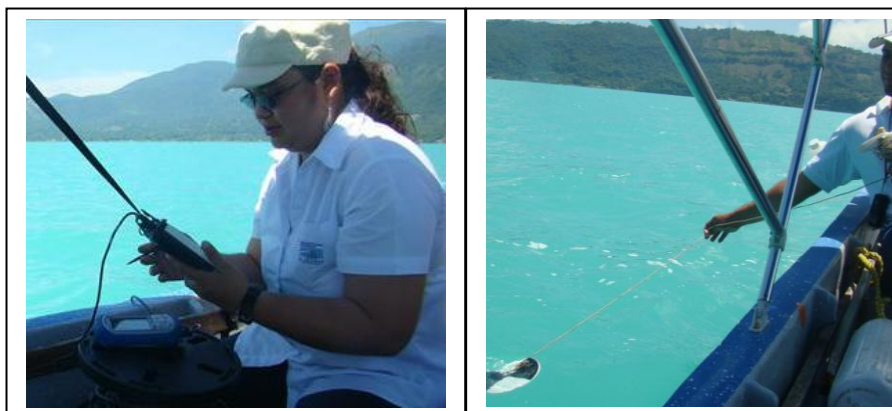
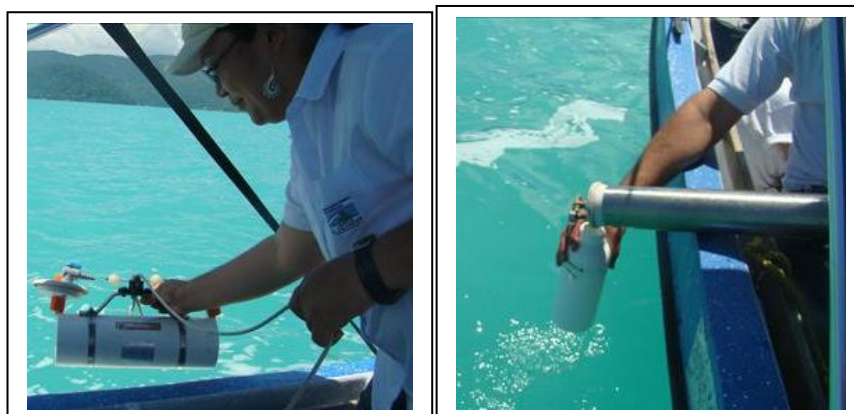
En cada uno de los sitios de muestreo, se midieron los parámetros de calidad de agua “in situ” utilizando el equipo multiparametros HACH, un disco Secchi para medir la transparencia, y se tomaron muestras de agua para realizar en el laboratorio los análisis físico, químicos, bacteriológicos y biológicos correspondientes

Los parámetros de calidad de agua medidos en campo fueron temperatura de la muestra, temperatura ambiente, pH, sólidos disueltos totales, oxígeno disuelto, transparencia (Disco Secchi).
