MINISTERIO DE MEDIO AMBIENTE Y RECURSOS NATURALES
SERVICIO NACIONAL DE ESTUDIOS TERRITORIALES

**DIAGNOSTICO NACIONAL DE LA
CALIDAD DE LAS AGUAS SUPERFICIALES**

Lic. Zulma E. Mena
Investigadora Calidad de Agua

Marzo de 2007

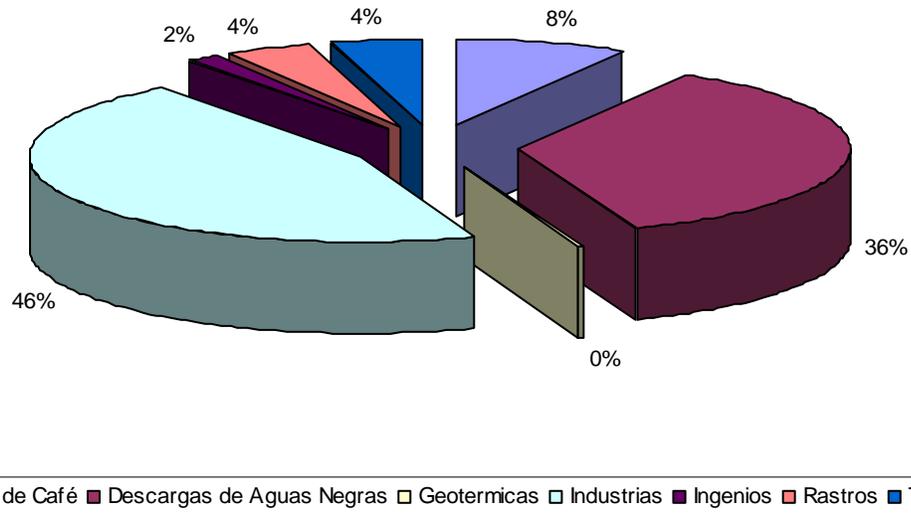
Grafica No. 1 Fuentes de Contaminación puntual a nivel nacional

En la grafica anterior se presenta como principales fuentes de contaminación las industrias y aguas negras con un total del 82% de las fuentes de contaminación puntual.

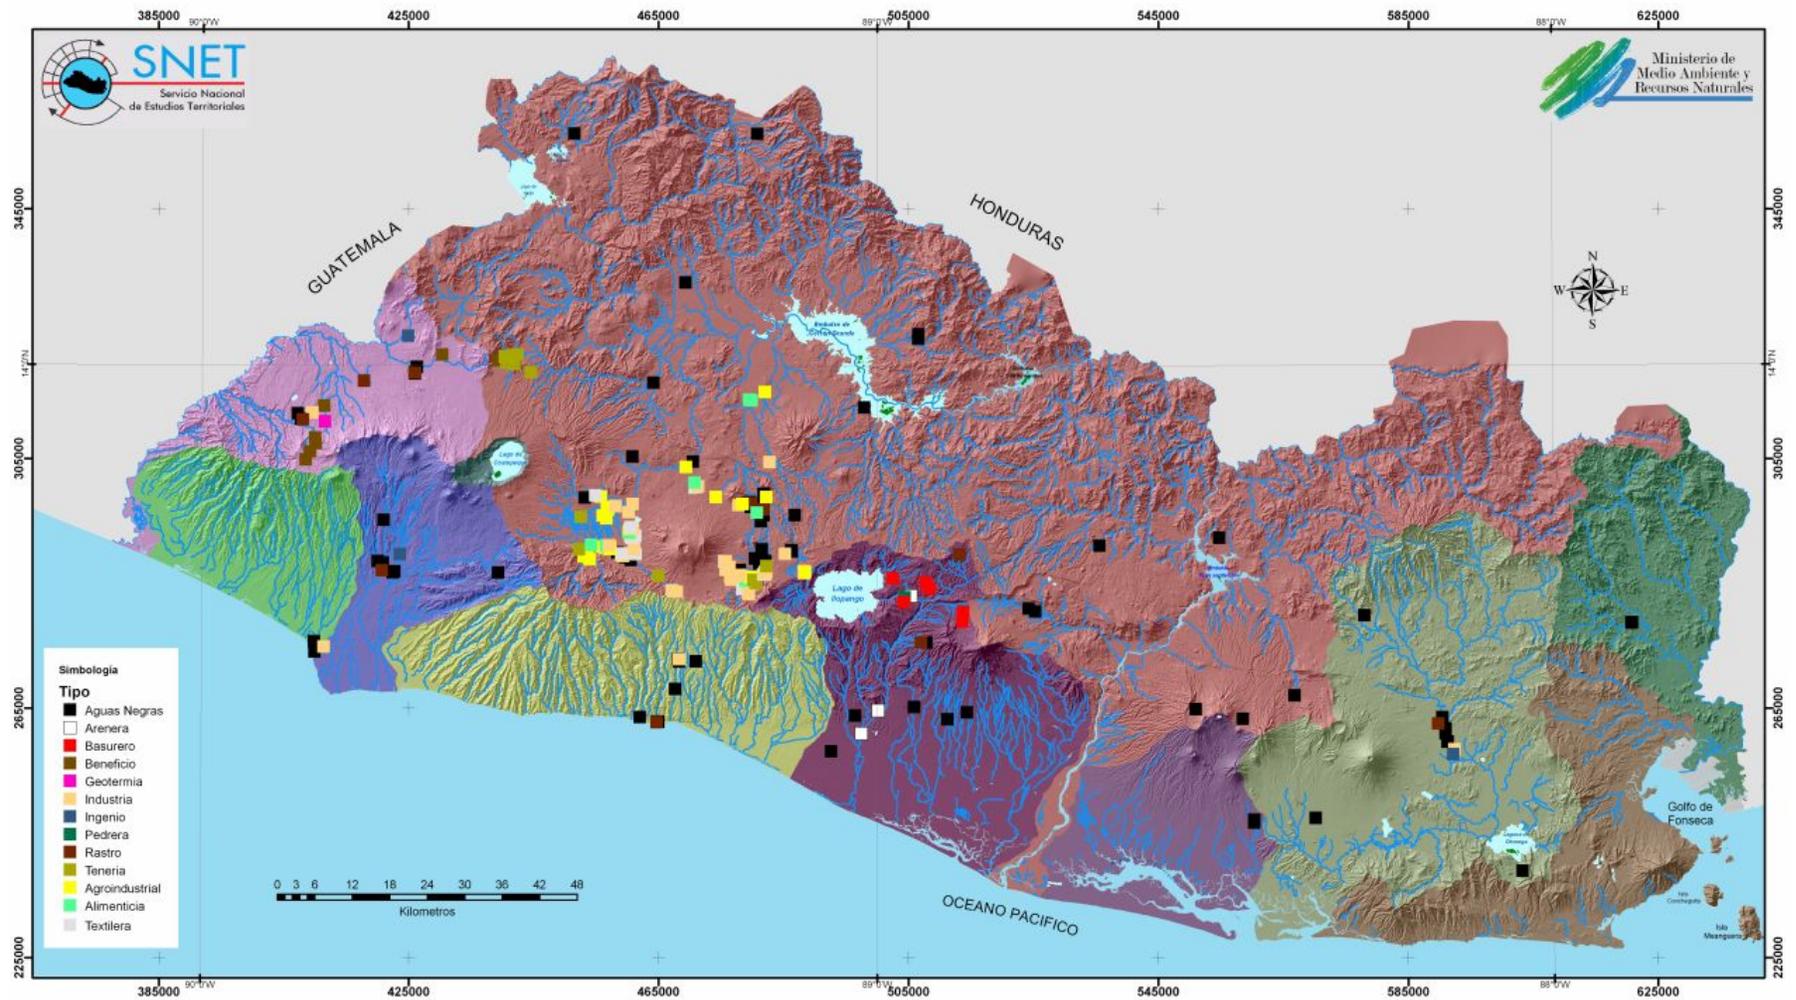
Mapa No. 1 Fuentes Contaminantes a nivel nacional

Mapa de Fuentes Contaminantes

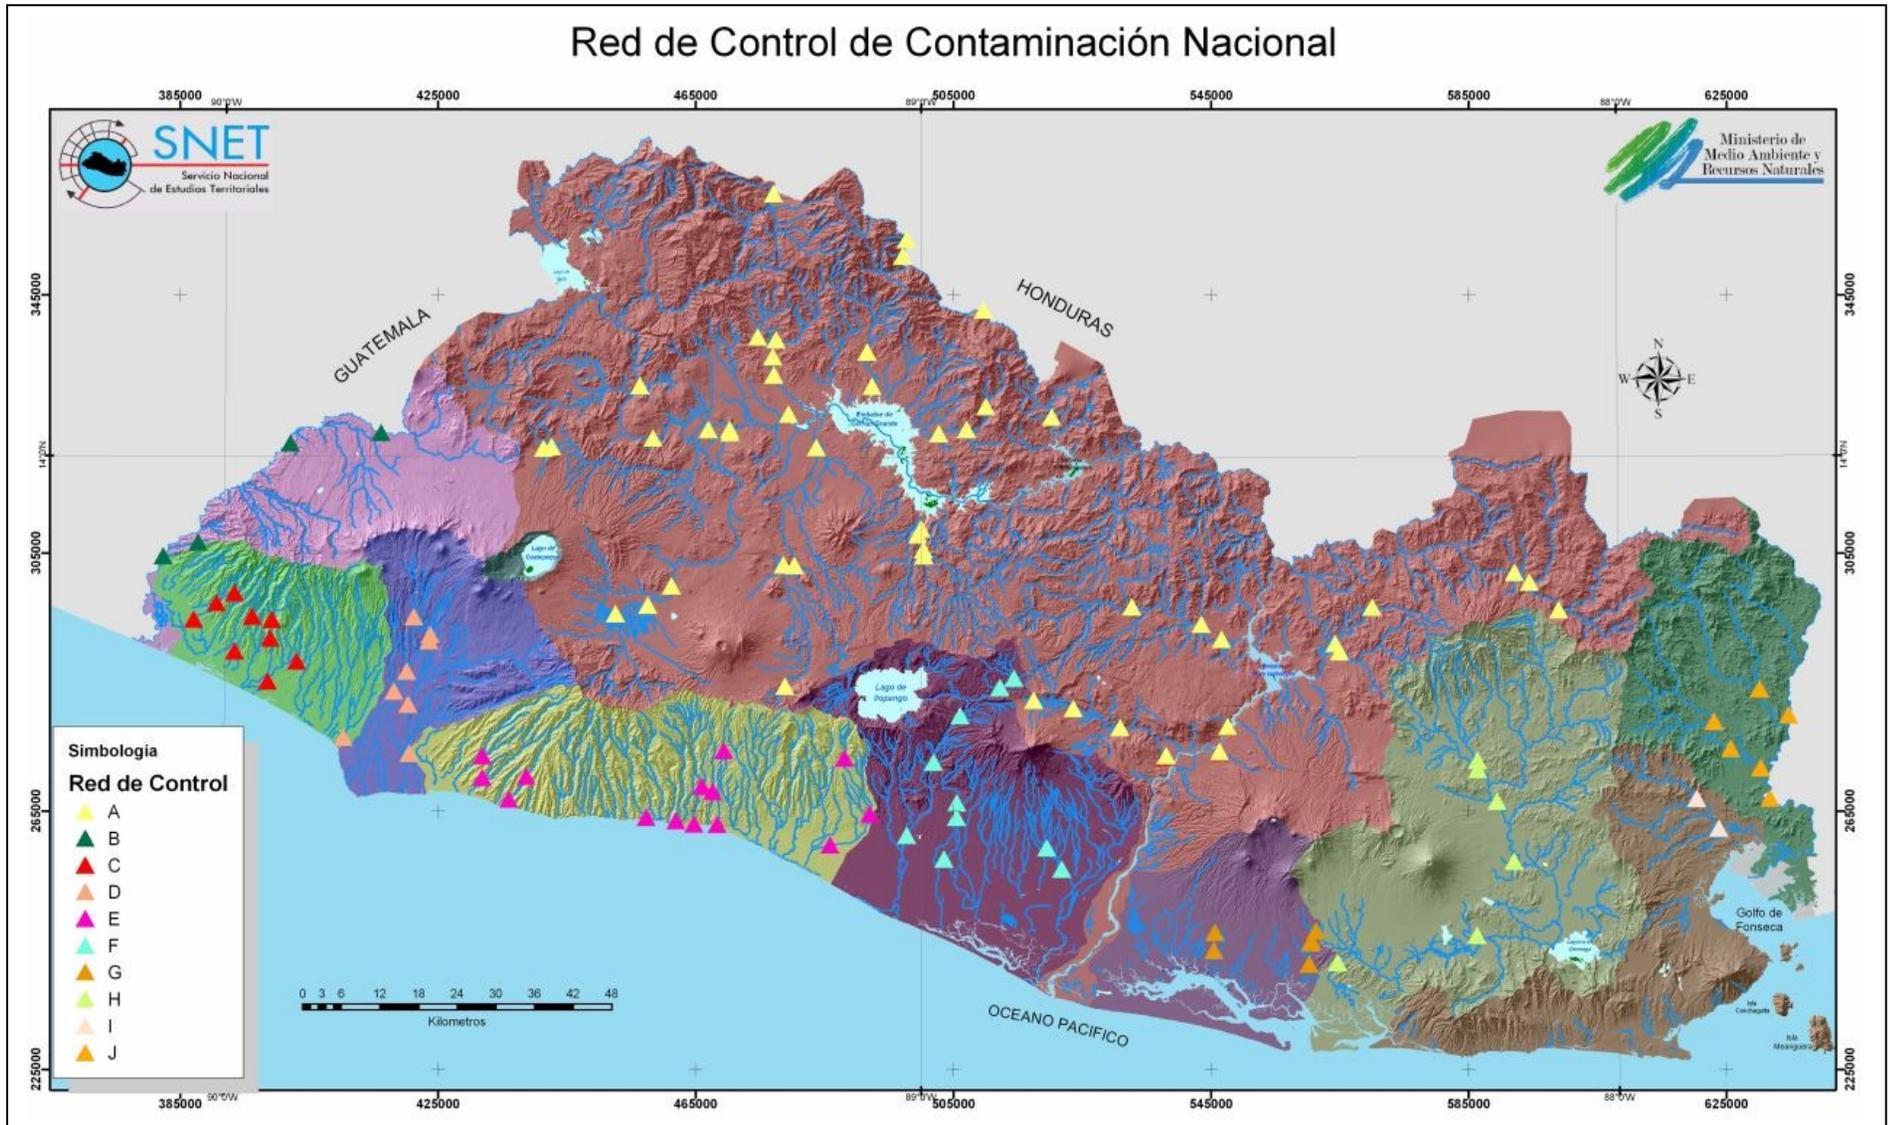
Mapa No. 2 Red de Valoración de la Calidad de las Aguas Superficiales a nivel Nacional

En el mapa anterior se presenta los sitios de muestreos de calidad de agua para las 10 Regiones Hidrográficas del país (Anexo 2). Dichos sitios cuentan con fichas de calidad de agua que indican sus coordenadas de ubicación, sección transversal, estudio de homogeneidad, descripción del acceso al lugar, caudal y datos de calidad de agua.

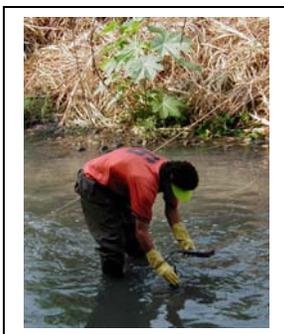
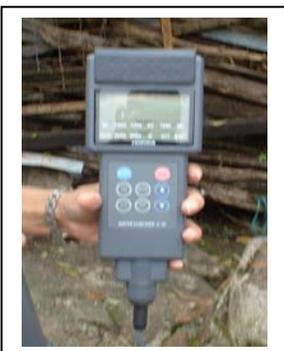
Análisis de parámetros en campo.

Los parámetros que se toman en campo son los siguientes: temperatura de la muestra, temperatura ambiente, pH, turbidez, conductividad, sólidos disueltos totales y oxígeno disuelto.

Los análisis son realizados con el Equipo de Calidad de Agua (Water Checker Modelo U-10).

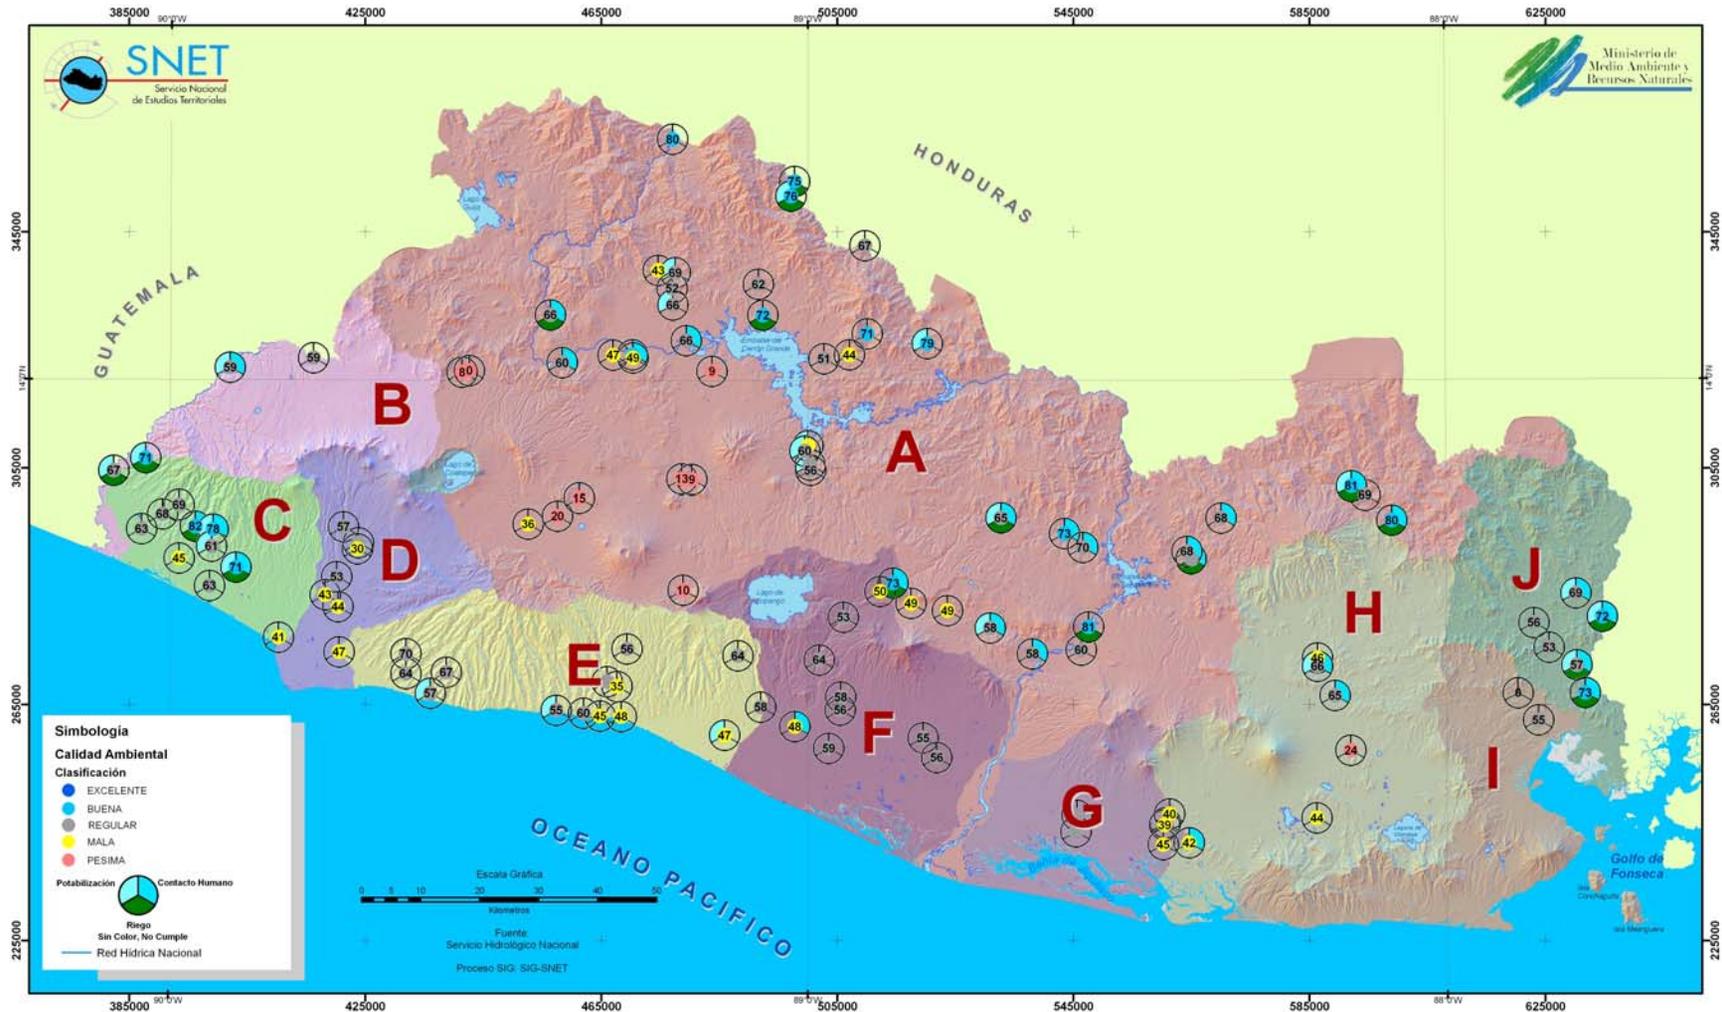
Mapa No. 3 Resultados de la Valoración de Calidad de Aguas en las diez Regiones Hidrográficas del país.

En el siguiente mapa se presenta gráficamente los resultados obtenidos para el muestreo realizado en el período de enero a marzo del año 2006.

Mapa de Aptitud de Usos. Red de calidad de aguas Superficiales. Datos 2006

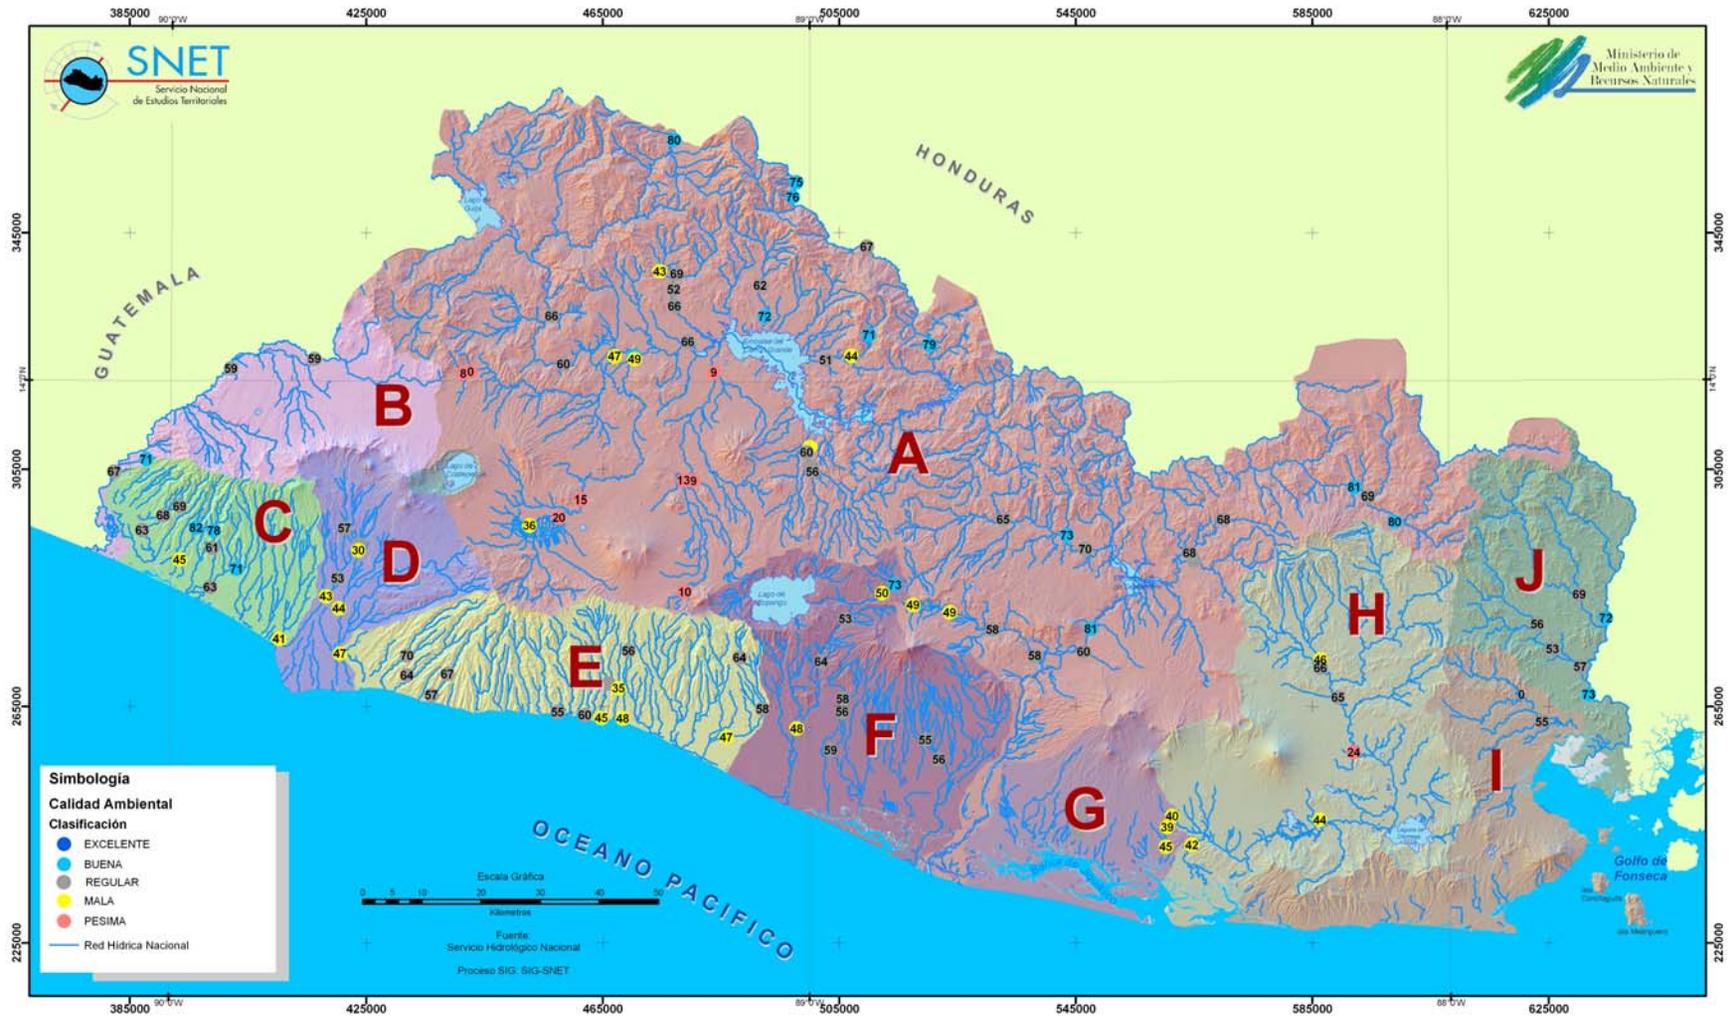
Mapa No. 4 Calidad Ambiental de las Aguas Superficiales

Mapa de la Calidad Ambiental de Aguas Superficiales. Resultados 2006

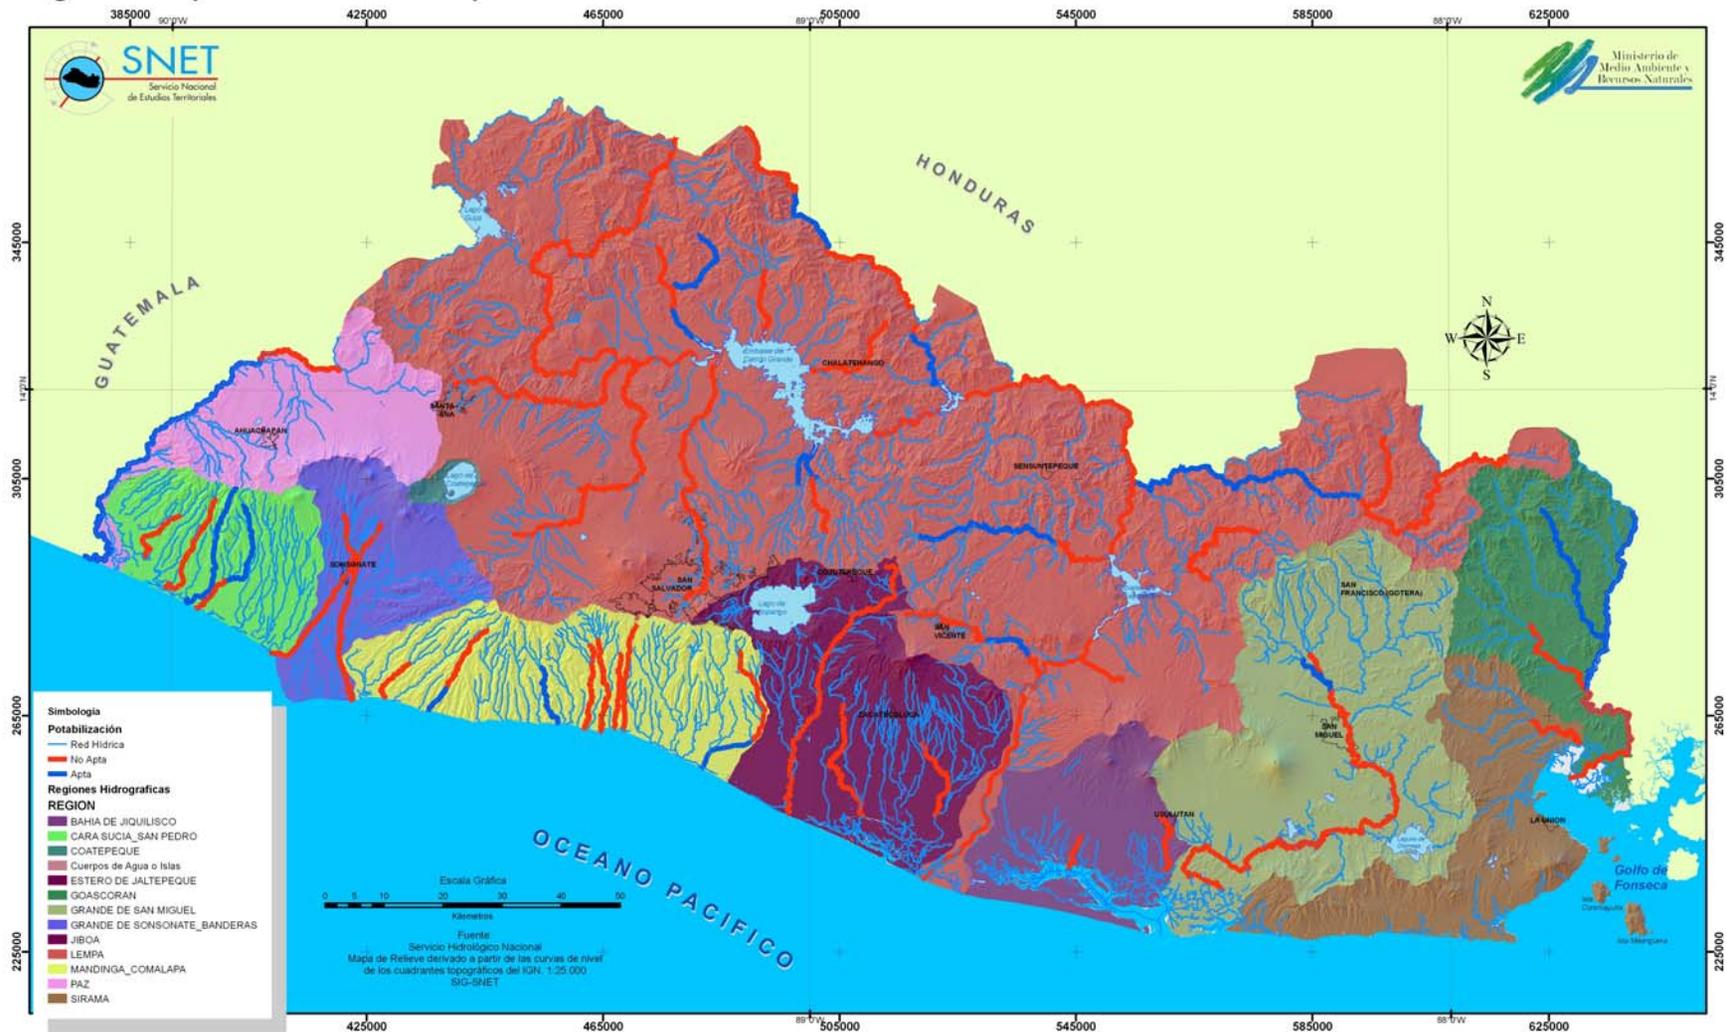
Mapa No. 5 Agua Apta para Potabilizar por Métodos Convencionales

Aguas Superficiales con Aptitud de Potabilización. Resultados 2006

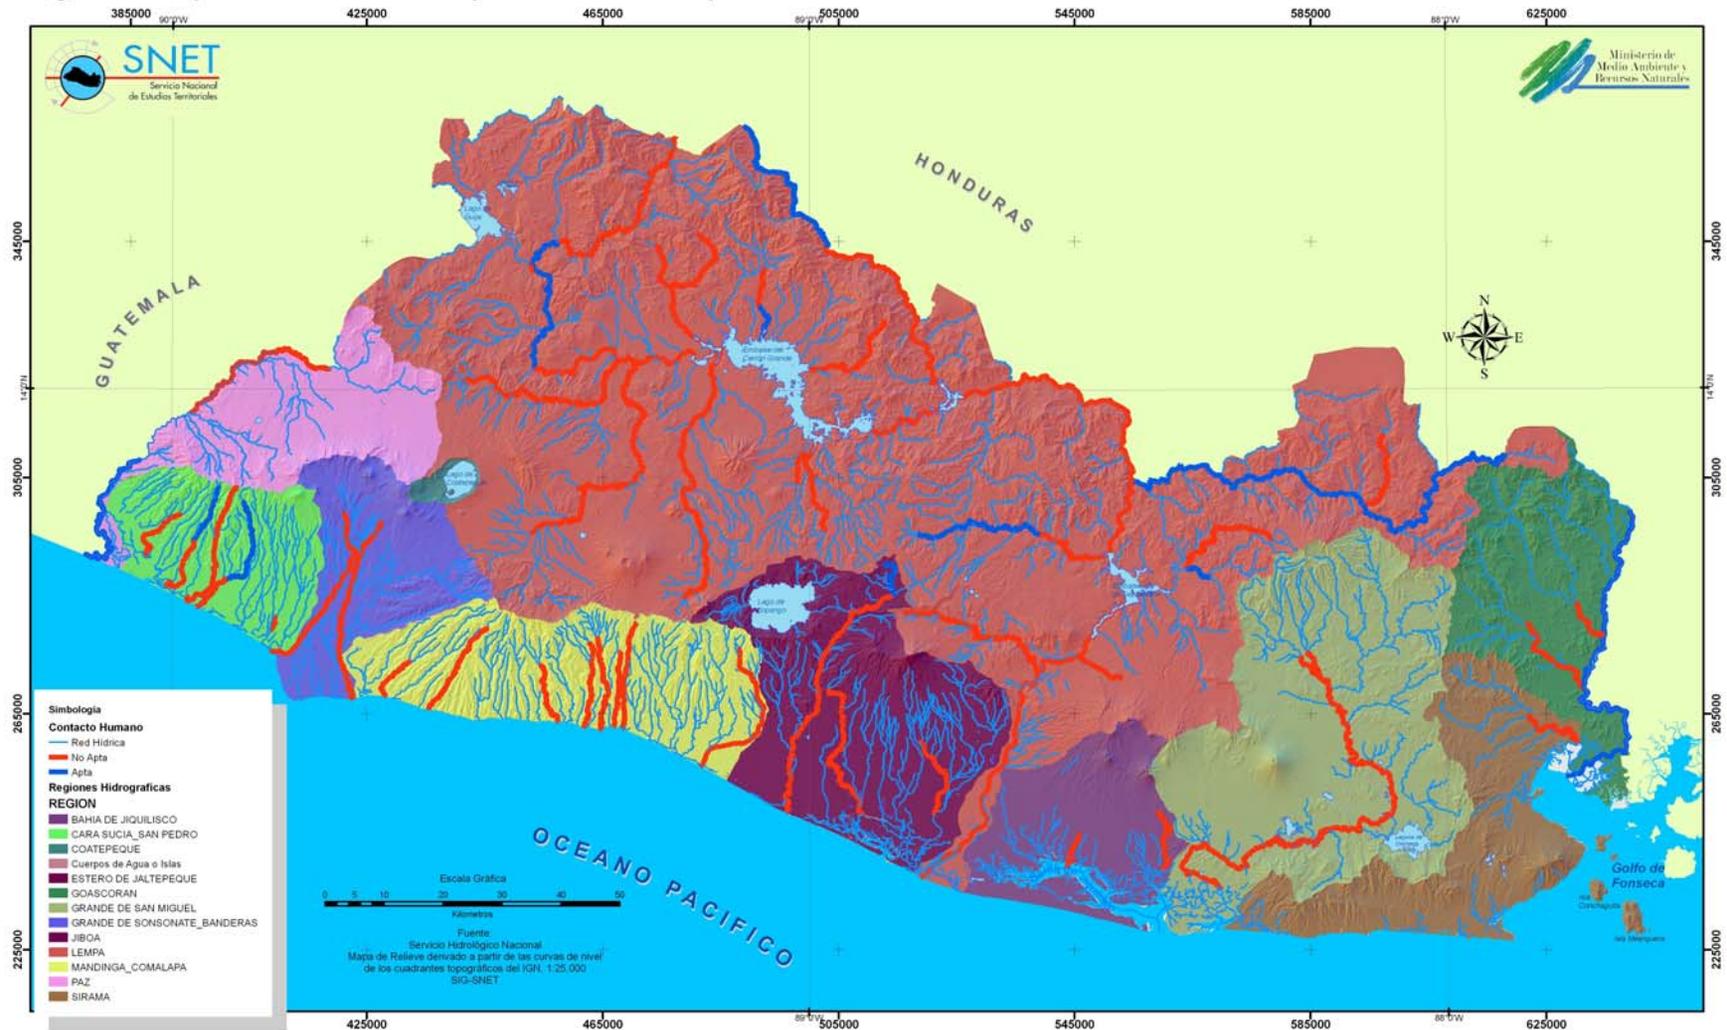
Mapa No. 6 Aguas Superficiales con Aptitud para usos Recreativos

Aguas Superficiales con Aptitud de Uso para Actividades de Recreación. Resultados 2006

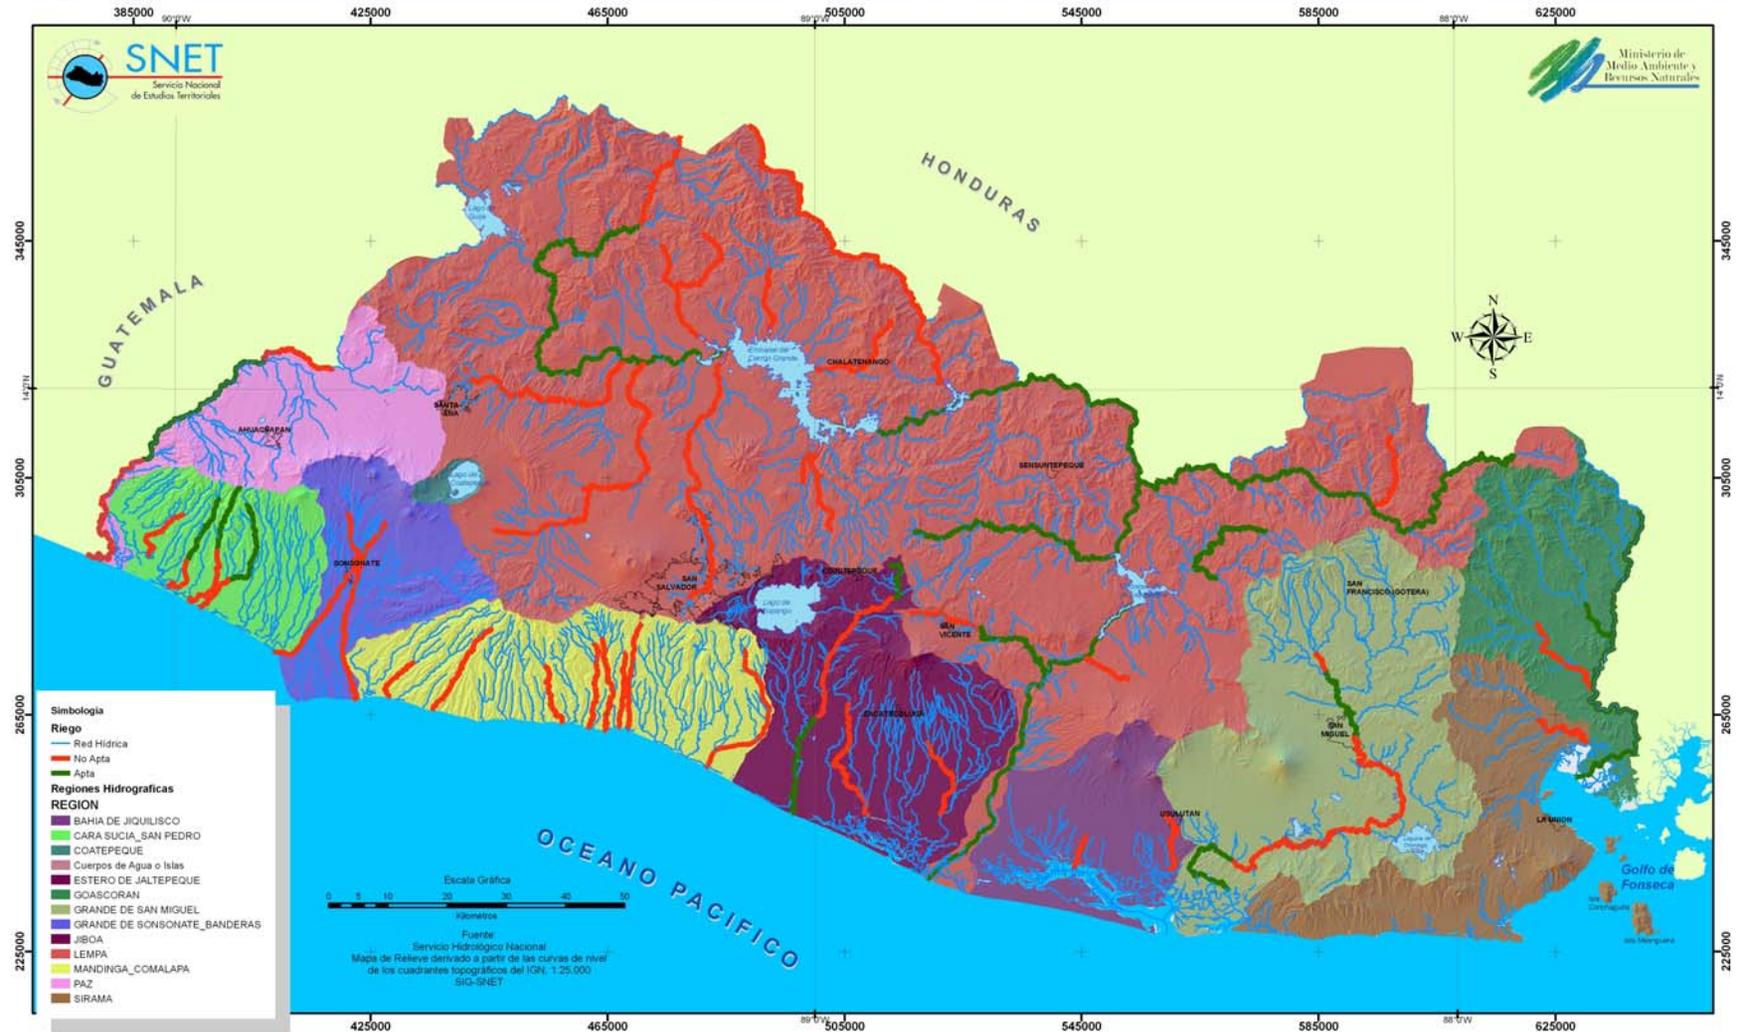
Mapa No. 6 Aguas Superficiales con Aptitud para Riego

En el mapa No. 7 se muestra los tramos de ríos cuyas aguas presentan aptitud para ser utilizadas en riego, tomando en cuenta que es una línea base y existen cultivos más sensibles. De los 114 sitios evaluados solamente el 24% es recomendable para riego.

Aguas Superficiales con Aptitud de Uso para Riego. Resultados 2006

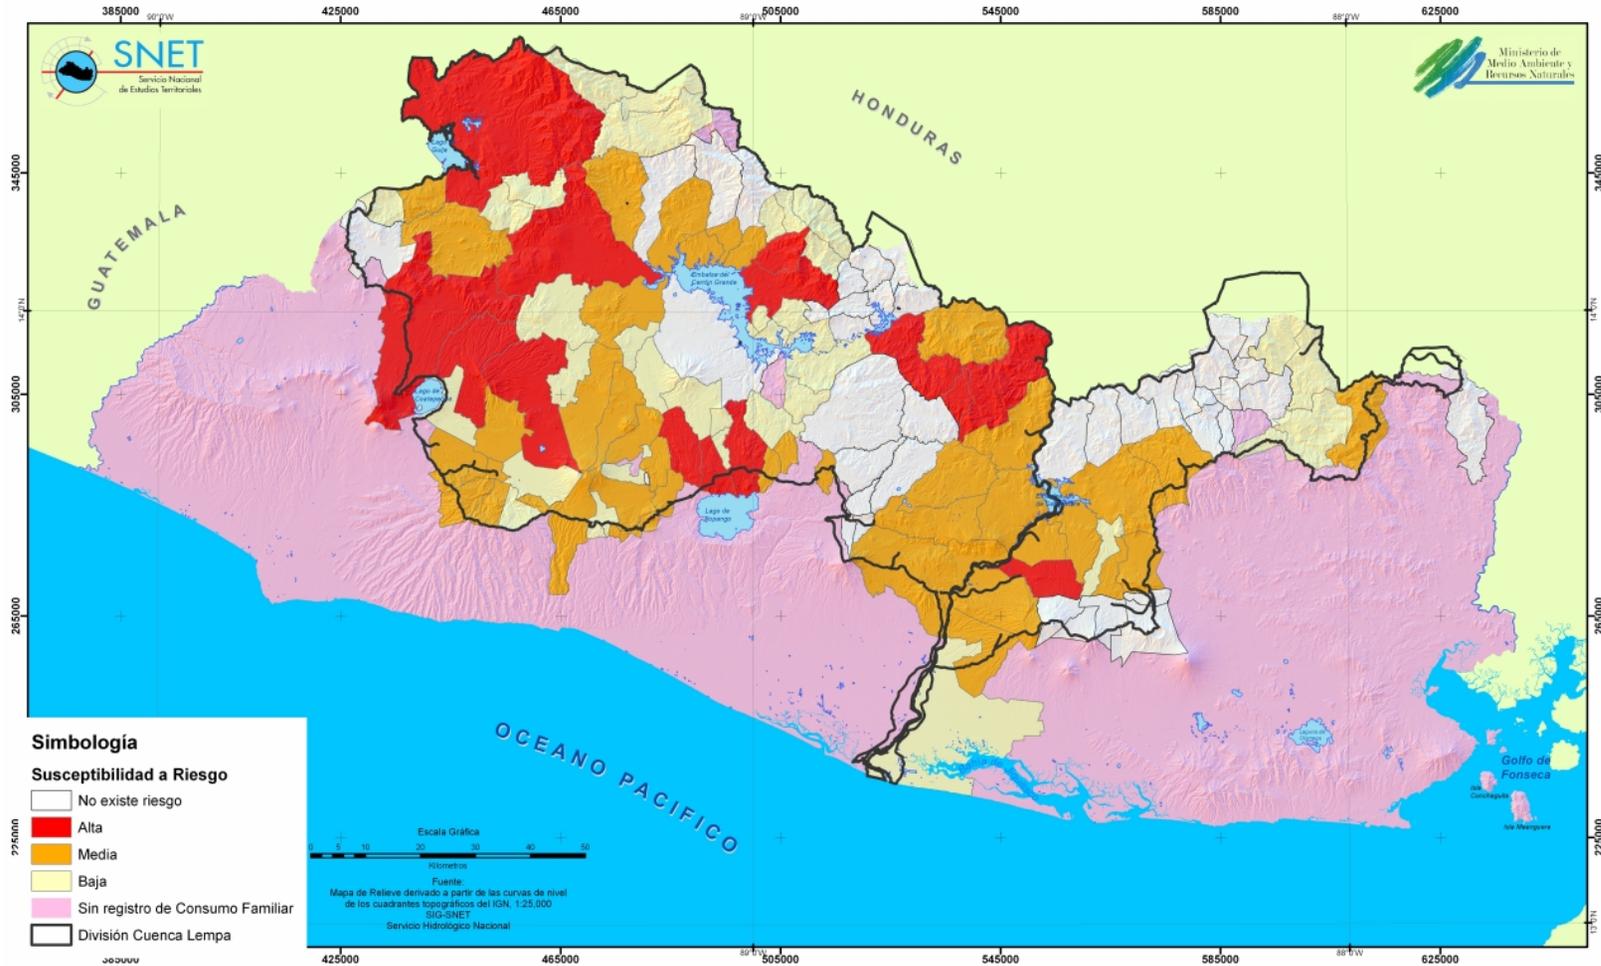
Mapa No. 7 - Mapa de Riesgo por uso de aguas superficiales contaminadas

Mapa de Riesgo por Uso Doméstico de Aguas Superficiales en la Cuenca del Río Lempa
